التباين المكاني لحوادث النقل على الطرق الرئيسية في محافظة ديالى

للمدة من (٢٠٠٧ - ٢٠١٧)

جامعة ديالى / كلية التربية للعلوم الإنسانية

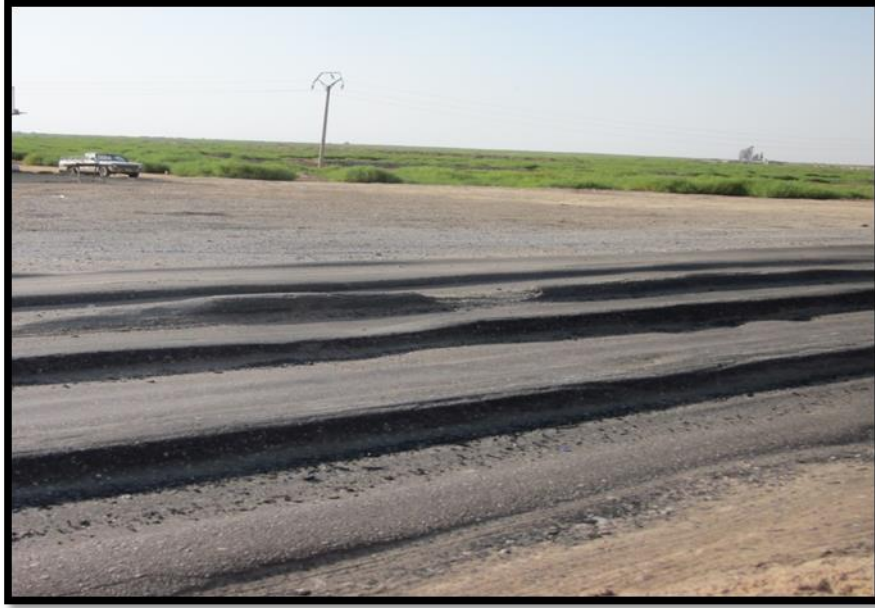
صورة (١)

من المفيد أن نذكر إنَّ المسلك الثاني لهذا الطريق يضم حفروتموجات وتخسفات كبيرة حالت دون إستخدامه من قبل سائقي المركبات منذ عام ٢٠١٦ ، والتي نتجت بفعل الأحمال الزائدة لمركبات (الحمل) بعد إن غابت الرقابة التي تلزمهم بأوزان محددة ، مع إنعدام الصيانة الدورية للطريق كلها عوامل زادت من عيوبه صورة (١).

التموجات (الأخاديد) على نهر طريق بعقوبة - الخالص - إنجانة

- ٢ - التأكيد على إجراء عمليات الصيانة الدورية لجميع الطرق الرئيسية وتكثيفها لإنتشالها من الواقع المرير الذي يعترئها نتيجة الحفر والتخسفات والتموجات (الأخاديد) .

- ٤ - إعادة تأهيل وصيانة الطريق الرئيس (بعقوبة - الخالص - إنجانة) بعد الدمار الذي أصابه جراء أعمال التخريب ، والأحمال الزائدة لمركبات الحمل وذلك للتقليل قدر الإمكان من حوادث النقل عليه على إعتباره من الطرق التي ترتفع عليها معدلات الحوادث فضلاً عن كونه من أهم الطرق الرئيسية ضمن منطقة الدراسة .

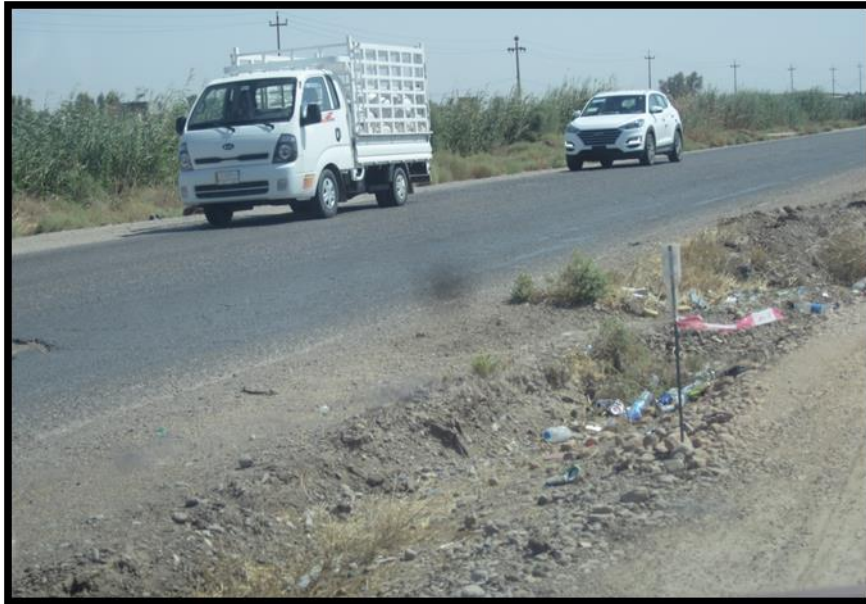
عند محاولة تفسير إرتفاع حوادث الإصطدام على هذا الطريق الذي يبلغ طوله (٩٠) كم ذي المسلك الواحد لغاية عام ٢٠١٩ ، والذي لايزيد عرضه عن (٧,٥) متر جدول (٢)، فمن الطبيعي أن ترتفع حوادث الإصطدام على مثل هذا النوع من الطرق ولاسيما إنه يفتقر الى أهم عناصر التأثير المطلوبة كأسيجة الحماية في بعض مقاطع الطريق التي تسجل تكراراً للحوادث الناجمة عن خروج الحيوانات السائبة وحيوانات على نهر الطريق ، فضلاً عن عدم وجود العلامات الإرشادية والتحذيرية (٤)، ومن خلال الدراسة الميدانية تبين إن الحوادث تتكرر في مقاطع معينة من الطريق أكثر من غيرها خريطة (٣) ، ومنها المقطع الممتد من مديرية مرور ديالى بإتجاه ناحية كنعان الى مدخل الطريق السياحي ومنه الى العاصمة بغداد نتيجة الزخم المروري التي تسببه المركبات الكبيرة (الحمل) وكثرة الحفر والتشققات والتخسفات على الطريق وعدم صيانتها من قبل الجهات المختصة ، مما حدا بأصحاب المركبات السير عكس الإتجاه تخلصاً منها، كما تتكرر حوادث الإصطدام في مقطع الطريق الممتد من ناحية كنعان بإتجاه مركز قضاء بلدروز ، إذ تعاني أكتاف الطريق ولاسيما الكتف الأيمن من إنخفاضه عن نهر الطريق ، فضلاً عن إنتشار الحصى الكبيرة بشكل عشوائي على هذه الأكتاف الأمر الذي

يؤدي الى عدم إستطاعة سائقي المركبات الوقوف على جانب الطريق أو الإنحراف نحوه في حالة حصول الحادث (٥) صورة (٢) . أما بالنسبة لمقطع الطريق الممتد من قرية إبراهيم الكرخي ضمن ناحية كنعان بإتجاه مركز قضاء بلدروز والذي يعاني من وجود المنعطفات التي يكون لها دور كبير في زيادة حوادث الإصطدام ، ولاسيما مع إنعدام اللوحات التحذيرية التي تنبّه السائق بوجود هذه المنعطفات (٦) ، صورة (٣) .

إنخفاض الكتف الأيمن لطريق بعقوبة - كنعان - بلدروز - مندلي

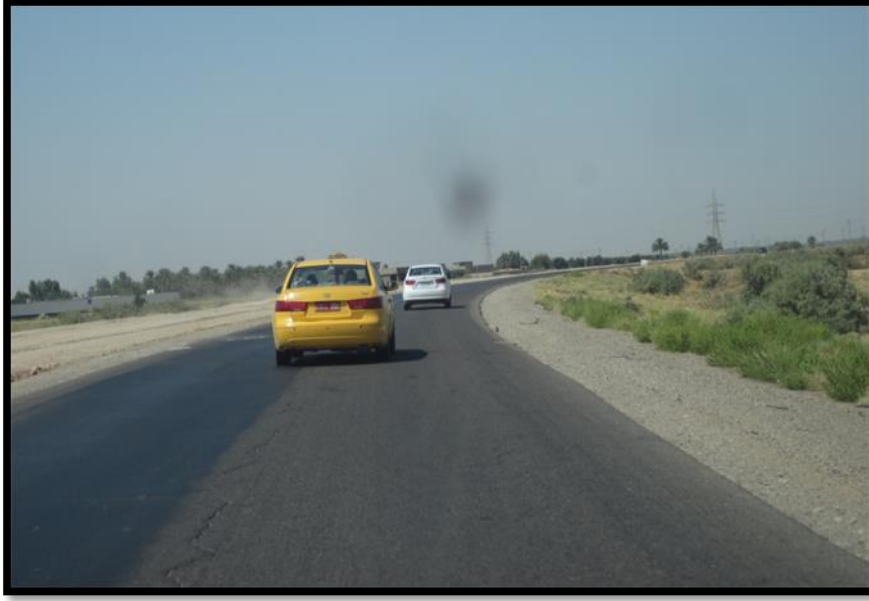
صورة (٣)
المنعطفات على طريق بعقوبة - كنعان - بلدروز - مندلي

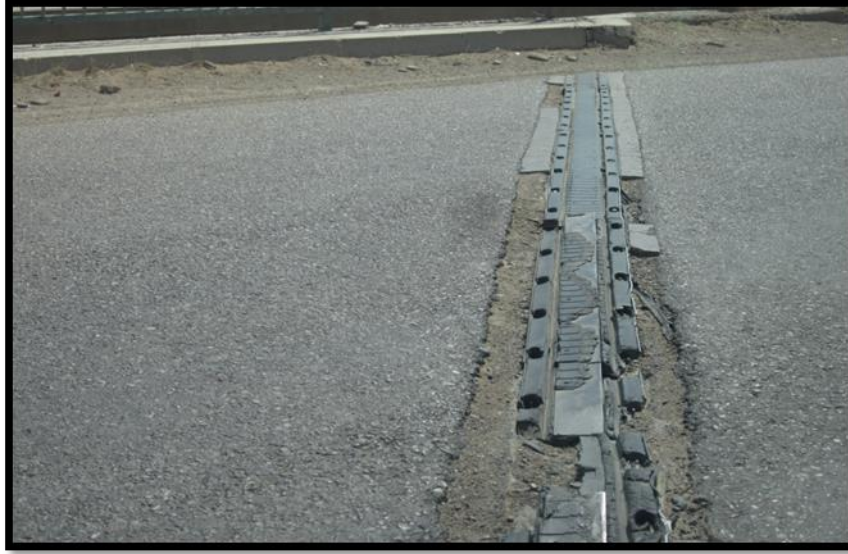
أنت حوادث الانقلاب بالمرتبة الثانية ضمن تصنيف حوادث النقل بحسب طبيعتها بعد حوادث الإصطدام ، جدول (٤) ، إذ سجلت مجموع قدره (٢٤٢) حادث وبنسبة (١١,٥ %) من المجموع الكلي للحوادث على الطرق الرئيسية في محافظة ديالى للمدة من (٢٠٠٧ - ٢٠١٧) ، وقد تصدّر طريق (بعقوبة - الخالص - إنجانة) باقي الطرق الرئيسية الأخرى في المحافظة وبمجموع حوادث إرتفع الى (١١٥) حادث وبنسبة قدرها (٤٧,٥ %) من المجموع الكلي للحوادث على الطرق الرئيسية وللمدة المذكورة ذاتها ، ويعزى ذلك الى طول مسافة هذا الطريق ، فضلاً عن إته بمسلك واحد لرحلتي الذهاب والإياب جدول (٢) ، وإرتفاع معدلات المرور عليه جدول (٣) خريطة (٢) ، وكذلك عدم إلتزام سائقي المركبات الكبيرة (الحمل) بالحمولة المحددة والتي تسببت في تدهور الطريق من خلال إنتشار الترسفات والتموجات الكبيرة على سطحه ، إذ تعد تلك الحفر والترسفات والتموجات سبب رئيس في التسبب بوقوع حوادث الانقلاب ، فضلاً عن إرتفاع أعداد المركبات الكبيرة (الحمل) على هذا الطريق وسيرها عكس الإتجاه وخاصةً في المنطقة المحصورة ما بين معسكر أشرف (سابقاً) وقرية الطالعة ، متحاشية السير في الإتجاه الثاني من الطريق ، فينحرف السائق عن مساره فينتج عن ذلك الإنحراف إنقلاب المركبة ، والتكرار المستمر لحوادث الانقلاب (٧) ، خريطة (٣) ، كما يلعب الإرتفاع الكبير لدرجات الحرارة صيفاً دور مهم في حوادث الانقلاب عن طريق إنفجار إطارات المركبة نتيجة الحرارة العالية وإرتطامها بالحفر والترسفات الموجودة على سطح الطريق ، فضلاً عن بعض المتغيرات التي كان لها دور لا يستهان به في إرتفاع نسبة حوادث الانقلاب ، منها على سبيل المثال لا الحصر ، المطبات المتمثلة بفواصل الجسور التالفة نتيجة قدمها وعدم صيانتها الدورية صورة (٤) ، لاسيما وإنّ أغلب المركبات لا تتوفر فيها شروط المتانة ، وكذلك قلة وعي بعض سائقي المركبات بشروط الأمن والسلامة في مركباتهم ، من خلال عدم الصيانة الدورية لها ، مما كان له الأثر في زيادة أعداد ونسب هذا النوع من الحوادث (٨) .

تلف بعض فواصل الجسور وعدم صيانتها على طريق بعقوبة - الخالص - إنجاعة

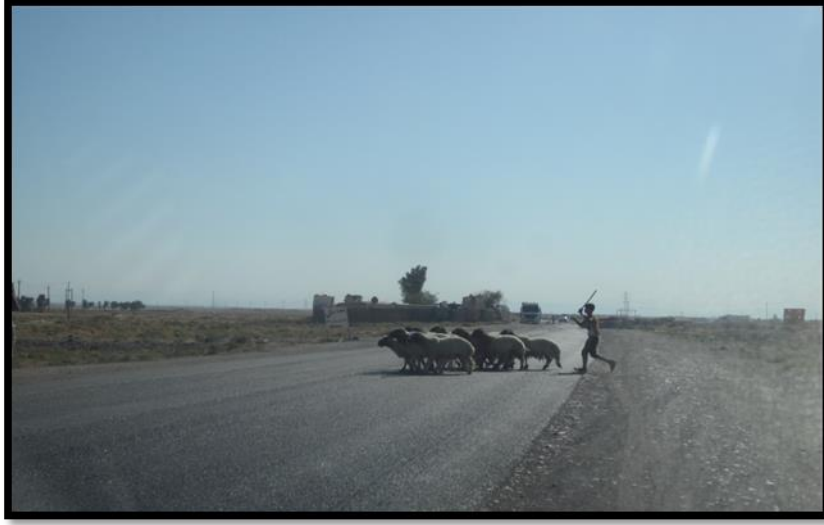
أما عند محاولة معرفة نسب حوادث الدهس على كل طريق من مجموع الحوادث على الطريق ذاته ، فيتبين تصدّر طريق (مفرق خائقين يوليو - يوليو) أكبر نسبة لحوادث الدهس عن باقي الطرق الرئيسية الأخرى في المحافظة وبواقع (٥) حوادث وبنسبة قدرها (٩,٦%) من المجموع الكلي للحوادث على هذا الطريق جدول (٤) شكل (٢) ، يبلغ طول هذا الطريق (١١) كم ويتألف من مسلك واحد للذهاب بعرض (٨) أمتار ، جدول (٢) ، وبعد هذا الطريق جزء من الطريق رقم (٤) الذي يصل الجزء الشمالي من محافظة ديالى مع محافظة السليمانية مروراً بقضاء كلار (٩) ، ويتميز بقلّة وجود الحفر والمطبات والتخسفات على سطحه مقارنةً ببقيّة الطرق ، الأمر الذي يغري أصحاب المركبات بزيادة السرعة والتسبب بحوادث الدهس مع عدم وجود ما يلزمهم على ضبط السرعة ، كما يحتوي الطريق على العديد من الإلتواءات في مساره وبصورةٍ عامة أكتاف الطريق غير جيدة وغير مناسبة لوقوف المركبات عليها بسبب إنخفاضها أو إرتفاعها عن نهر الطريق ، فضلاً عن إنتشار بعض القرى على إمتداد الطريق ، الأمر الذي يُعرّض ساكنيها أحياناً لحوادث الدهس ، كما توطنت بعض المؤسسات التعليمية على الطريق مباشرةً ومما يضاعف من خطر التعرض لهذا النوع من الحوادث عدم وجود معايير آمنة تؤمن عبور الطلبة والتلامذة والكادر التدريسي والتعليمي ، كجسر عبور المشاة أو علامات دالة أو تحذيرية تنبه مستخدمي الطريق عن تواجد مثل هذه الأماكن (١٠) ، فضلاً عن تواجد بعض المحال التجارية والأسواق التي توطنت على الطريق بالقرب من المستقرات الريفية ومداخل المدن ، إذ يتعرض المترددين على هذه المحال سواءً من سكان المستقرات المجاورة ، أو مستخدمي الطريق من أصحاب المركبات الى حوادث الدهس عند محاولة عبور الطريق لغرض التبضع ، ومن المهم أن نذكر إنتشار حرفة الرعي وممارستها من لدن سكان المستقرات الريفية القريبة من الطريق وخروج الرعاة والإنتقال بقطعانهم قاصدين المراعي ، وما يرافق ذلك من عبورهم للطريق الذي خلى من وجود أسيجة حماية أوعلامات إرشادية وتحذيرية تنبه سائقي المركبات (١١) ، صورة (٥).

صورة (٦)
ممارسة حرفة الرعي من قبل بعض سكان القرى الممتدة على طريق
مفرق خانقين جلولاء - جلولاء
