التجاوزات على شبكات المجاري والماء الصافي وبعض آثارها الصحية في مدينة بعقوبة

م . م سعيد فاضل احمد
جامعة ديالى - كلية التربية / الاصمعي

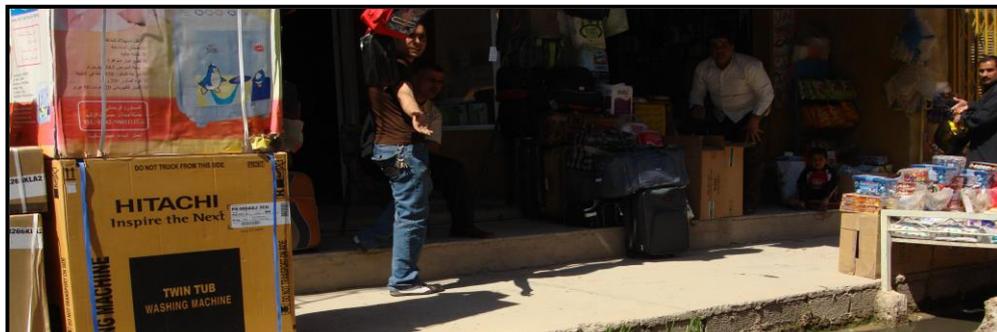
شكل رقم (١)

نظراً لعدم تغطية شبكة مجاري مياه الأمطار لكل شوارع وأحياء المدينة ولما يسببه ذلك من مشاكل في موسم الامطار وعدم توفر الامكانيات لإنشاء مثل هذه الشبكة على مساحة المدينة ، فقد عمدت مديرية بلدية بعقوبة في تسعينات القرن الماضي الى انشاء شبكة ظاهرية في جوانب الشوارع الرئيسية والفرعية وداخل الاحياء السكنية الهدف منها تصريف مياه الامطار، وقد شملت هذه الشبكة معظم شوارع المدينة وأحيائها السكنية .. إلا ان هذه الشبكة اسئ استخدامها من قبل السكان حيث اخذ الكثير منهم بتصريف المياه الرمادية^(*) لمنازلهم ومحلاتهم اليها بل ان البعض تجاوز ذلك بتصريف المياه السوداء^(*) الى هذه الشبكة وبسبب الطاقة التصريفية المحدودة لهذه الشبكة وتجمع النفايات الصلبة فيها فهي تتعرض للانسداد هنا وهناك وبالتالي تجمع المياه وتسربها الى الشوارع والى باطن الارض (ينظر الشكل رقم ١).

مياه مجاري ملوثة متسربة

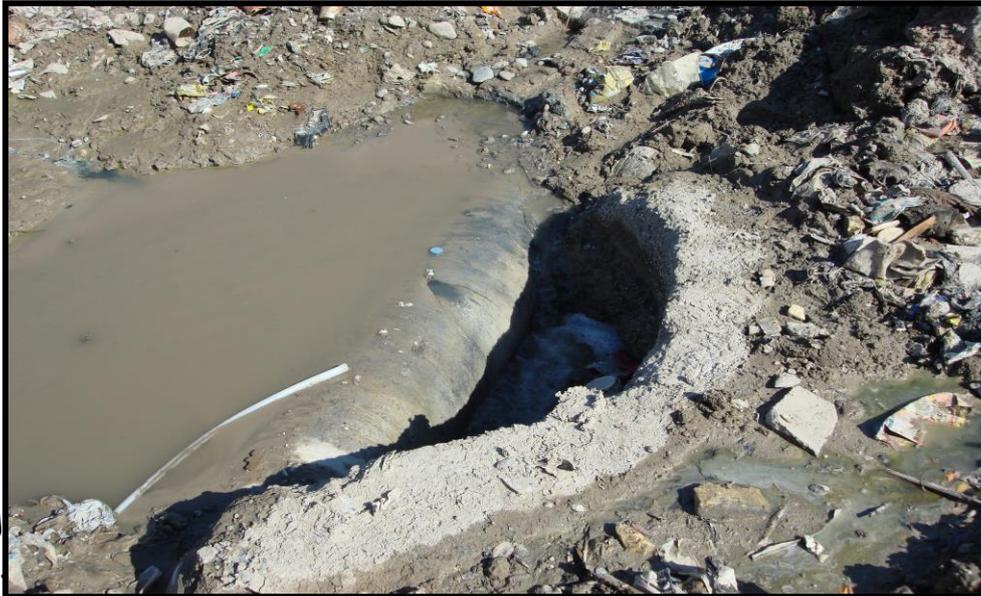
شكل رقم (٢)

ونظراً لكون شبكة مجاري مياه الامطار غير مصممة لتصريف المياه الثقيلة ولان مشروع مجاري الصرف الصحي هو مشروع غير متكامل فقد ادت هذه التجاوزات الى اختناق هذه الشبكات وبالتالي تسرب هذه المياه الملوثة من الثقوب والفتحات النظامية وغير النظامية ومن التكرسات الى سطح وباطن الارض التي تمتد فيها انابيب شبكة الماء الصافي ، اما بالنسبة الى شبكة المجاري الظاهرية فقد تعرضت هي ايضاً الى التجاوز لنفس الاسباب لضعف خدمة تنظيف هذه الشبكة بشكل مستمر وتكدس النفايات الصلبة فيها بحيث ادى ذلك الى انسدادها وبالتالي تجمع هذه المياه وتسربها الى سطح الارض وباطنها ووصولها الى انابيب شبكة الماء الصافي (ينظر الشكل رقم ٢) .

انبوب ناقل رئيسي للماء الصافي تجمعت فوقه المياه الملوثة

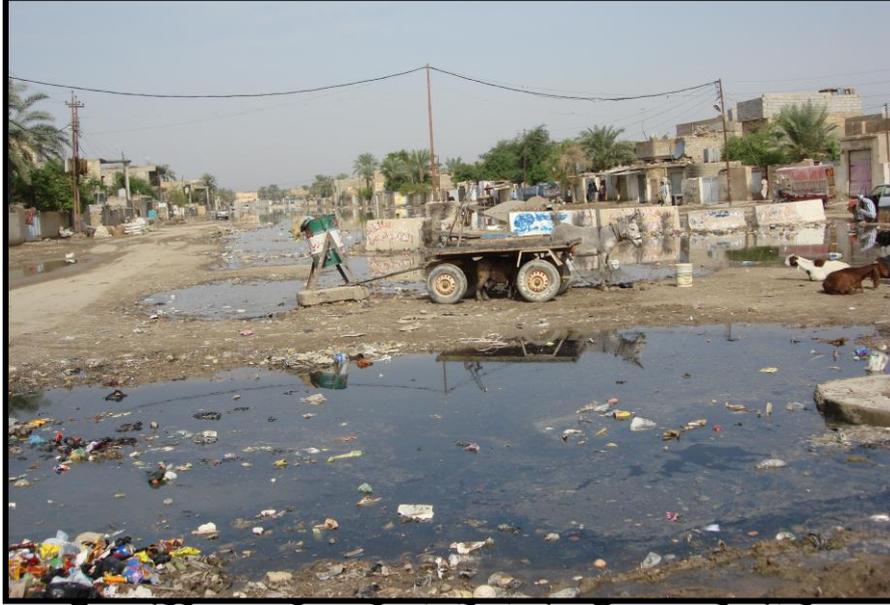
شكل رقم (٣)

الانبوب وعند تشغيل مضخات السحب في المنازل فان ذلك يؤدي الى انخفاض الضغط داخل الانبوب وبالتالي تندفع المياه الملوثة المتجمعة قريباً من الانبوب الى داخله من أي منفذ قريب بسبب تغلب الضغط الخارجي على الضغط الداخلي وبالتالي اختلاط هذه المياه الملوثة مع مياه الشبكة وتلويثها^(١٧) ينظر الشكل رقم (٣) .

تجمعات المياه الملوثة حيث تمتد تحتها شبكة الماء الصافي

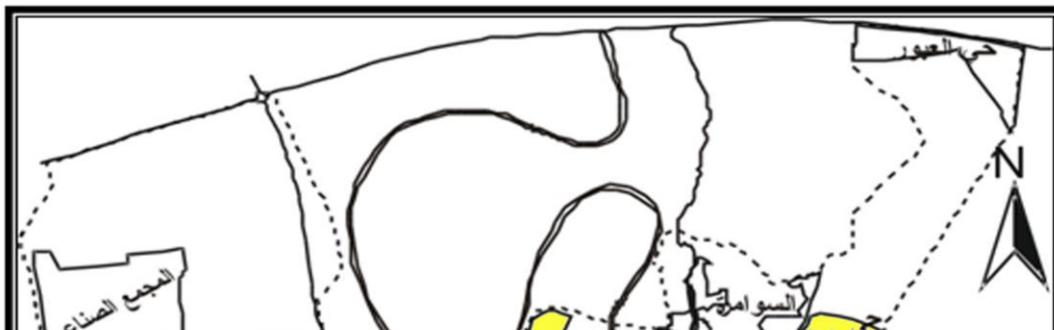
خارطة رقم (١)

والخارطة رقم (١) تبين انطقة تلوث الماء الصافي في منطقة الدراسة .

انطقة تلوث الماء الصافي بمياه المجاري في مدينة بعقوبة

الفئات	التصنيف	الاحياء
٥-١ نموذج ملوث	تلوث واطئ	المصطفى / حطين / بعقوبة الجديدة
١٠-٦ = =	تلوث متوسط	التحرير الاولى والثانية / التكية الاولى
١٥-١١ = =	تلوث عالي	التكية الثانية
